江西省宜丰万国矿业有限公司
宜丰新庄铜铅锌矿阴坑尾矿库
安全现状评价报告

江西赣安安全生产科学技术咨询服务中心

二〇二三年五月十二日

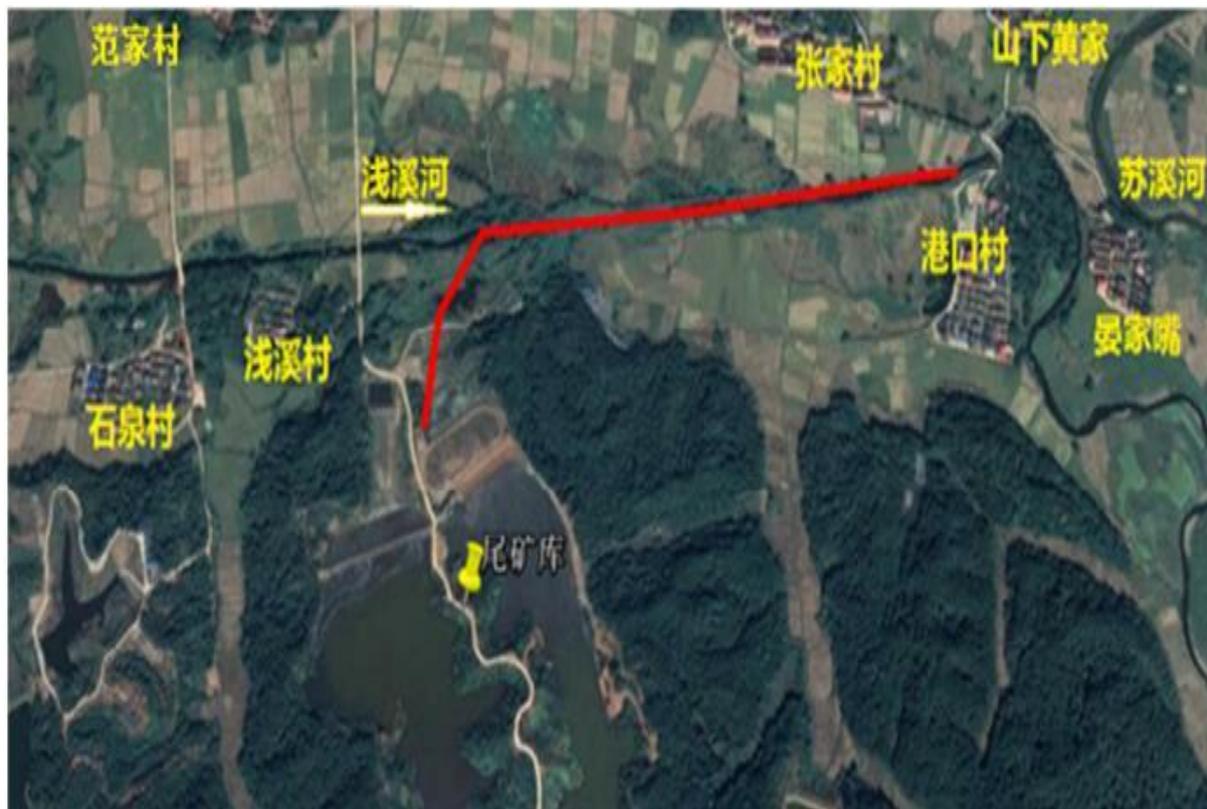
图 2-2 尾矿库下游区域状况图

依中国瑞林工程技术股份有限公司 2021 年 2 月的《江西省宜丰万国矿业有限公司宜丰新庄铜铅锌矿阴坑尾矿库加高扩容暨湿改干工程溃坝数值模拟研究》，即使考虑按最危险工况阳坑尾矿库及阴坑尾矿库同时溃坝考虑，浅溪村将会被下泄尾砂流淹没，最大淹没水深为 2.13m。尾矿坝周边的石泉村、范家村、养猪场、张家村以及港口村均未受到溃坝水砂流影响。随着阴坑尾矿库进行干堆，尾矿库几乎不存水，其溃坝影响会更小。

通过溃坝模拟可知，尾矿库初期坝坡脚起至下游尾矿流经路径 1km 范围内没有居民和重要设施，故阴坑尾矿库不属于头顶库。

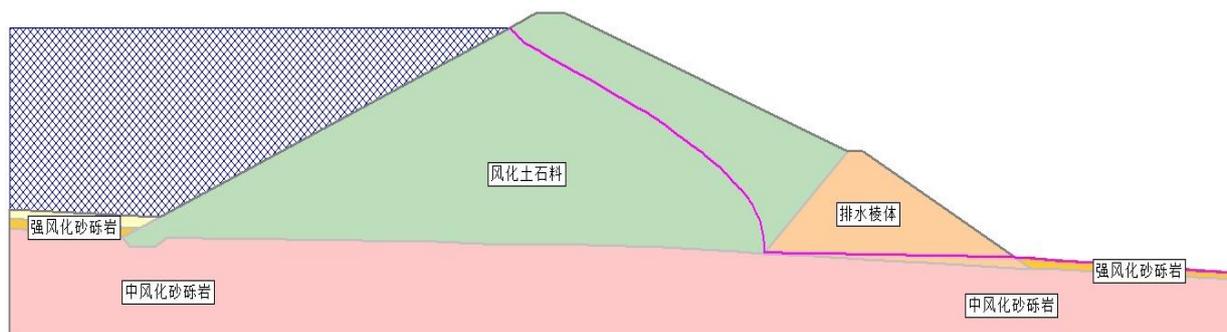
图 5-1 正常渗流运行渗流计算

本次采用加拿大专业边坡稳定分析软件 slide5.0 进行渗流分析，计算成果见附图 5.1~5.2。

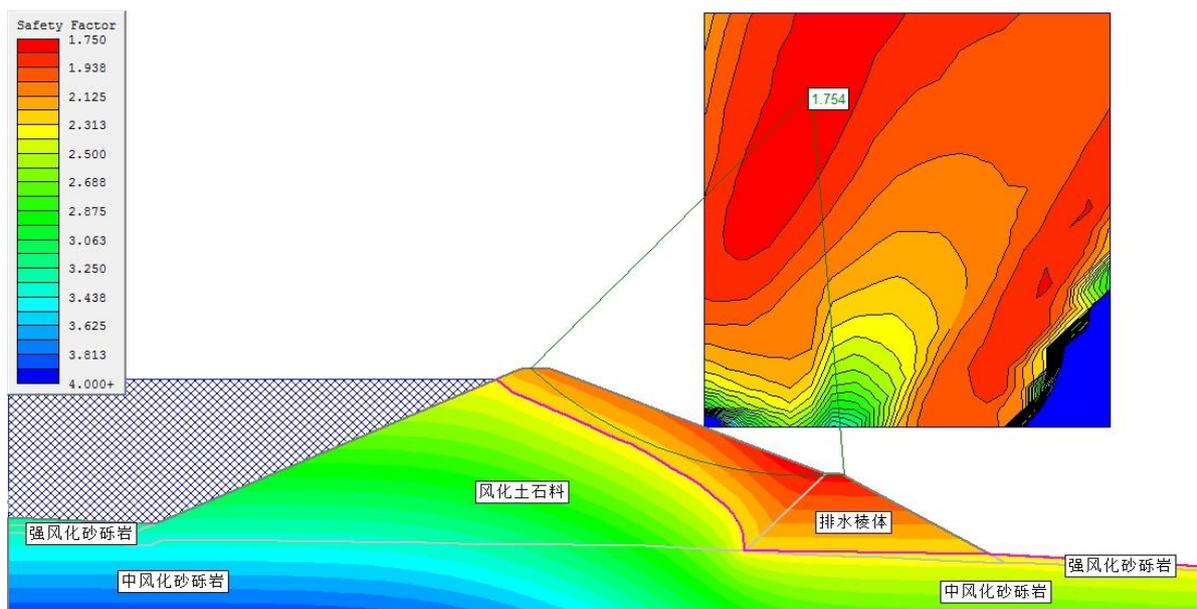
图 5-3 正常运行稳定计算

运行工况 计算方法	正常运行工况		洪水运行工况		特殊运行工况	
	计算值	规范值	计算值	规范值	计算值	规范值
瑞典圆弧法	1.754	1.15	1.754	1.05	1.441	1.00

从上述计算结果可知，阴坑尾矿库尾矿坝在正常运行、洪水运行工况、特殊运行工况下，坝坡抗滑稳定安全系数均大于规程规范规定的最小安全系数值，阴坑尾矿库尾矿坝坝体是稳定、安全的。
