江西浒坑钨业有限公司
杨家店尾矿库
安全现状评价报告

江西赣安安全生产科学技术咨询服务中心

2023年11月20日

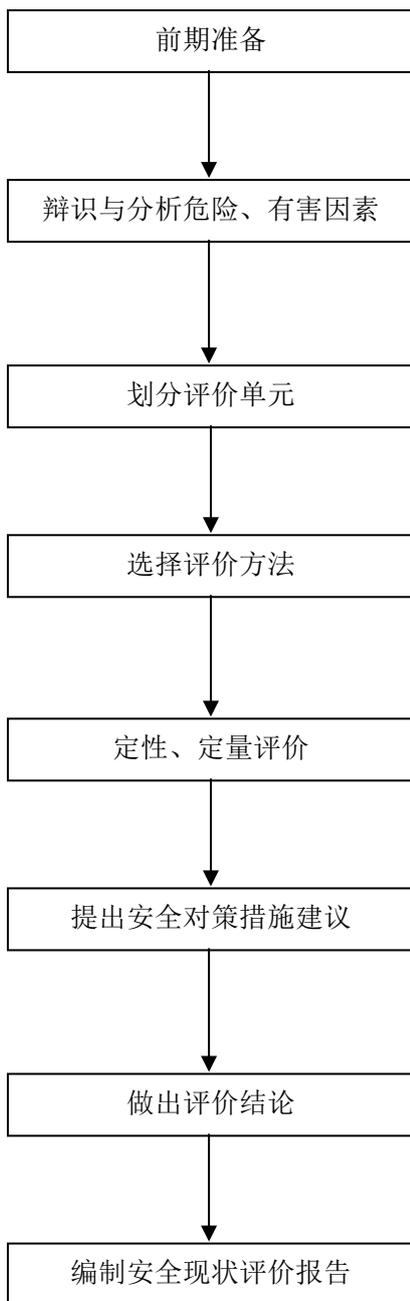
图 1 安全现状评价程序图

安全评价程序框图：

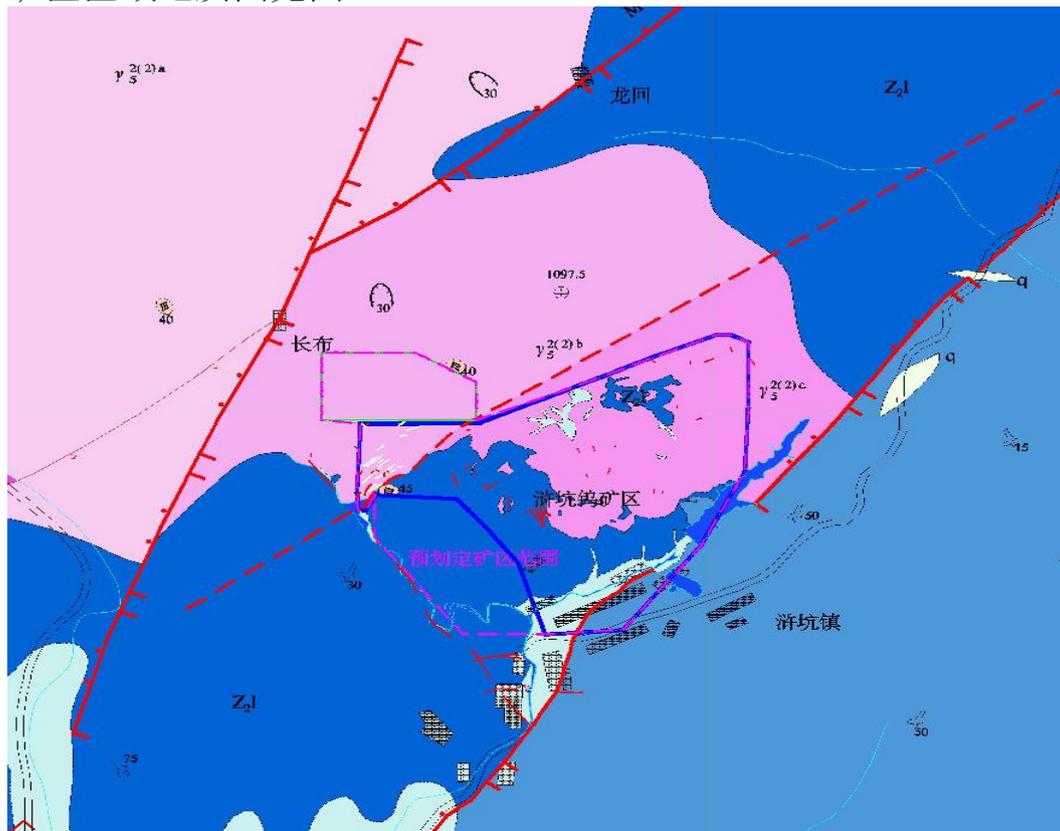
图 2-3 浒坑钨矿区区域地质构造图

矿区区域地质图见图 2-3。

区内断裂构造大体上有二组。北东向主干断裂有浒（坑）~章（庄）断裂和西（家垅）~丫（山）断裂，北西向主干断裂有浒（坑）~西（家垅）断裂。北东向主干断裂有浒~章断裂（F1）和西~丫断裂（F3）：走

向北东 30° ，倾向南西、倾角 $65^{\circ} \sim 88^{\circ}$ 。走向延长大于 10km，宽 20~30m。前人资料认为由硅化角砾岩及糜棱岩组成，属平推正断层。北西向主干断裂有浒~西断裂（F2）：产状 $210^{\circ} \sim 225^{\circ} \angle 60^{\circ} \sim 80^{\circ}$ ，延伸大于 3km。由硅化角砾岩、糜棱岩组成，从矿区地质图可判断为右旋走滑。

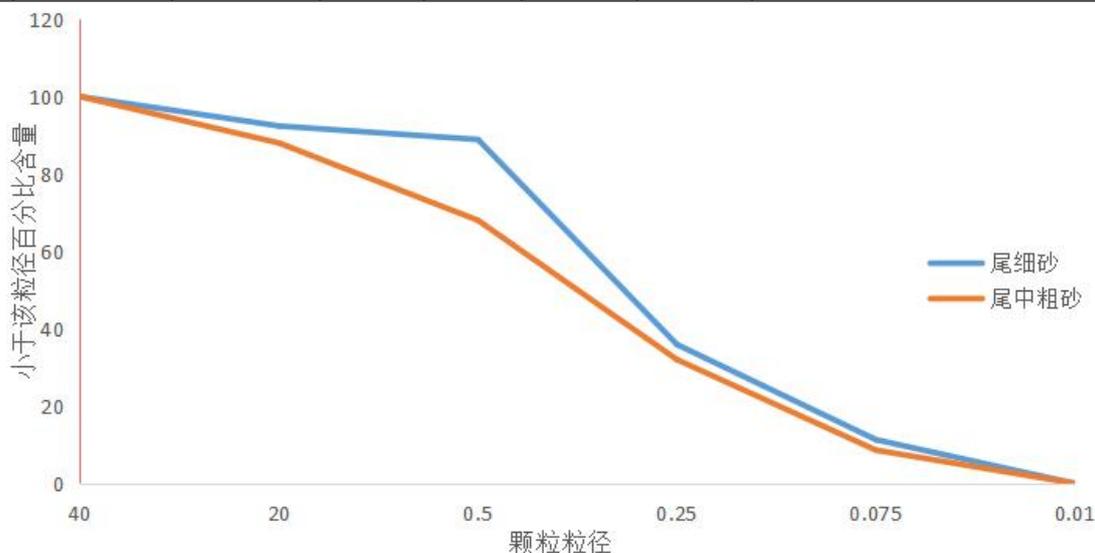
图 2-4 尾砂颗粒粒径级配曲线图

径级配曲线图，如图 2-4。级配曲线图表明：尾中粗砂 $D_{60} \approx 0.4\text{mm}$ ， $D_{50} \approx 0.3\text{mm}$ ， $D_{30} \approx 0.25\text{mm}$ ， $D_{10} \approx 0.05\text{mm}$ 。尾中粗砂： $C_u=8$ ， $C_c=57$ 。尾细砂 $D_{60} \approx 0.28\text{mm}$ ， $D_{50} \approx 0.21\text{mm}$ ， $D_{30} \approx 0.16\text{mm}$ ， $D_{10} \approx 0.05\text{mm}$ 。尾细砂： $C_u=5$ ， $C_c=2$ 。从表 2-3 可知不同取砂点沙粒的颗粒组成差别较大，如需获得较准确的数据，还需在尾砂排放分层前选取全尾进行进一步的颗粒分析。

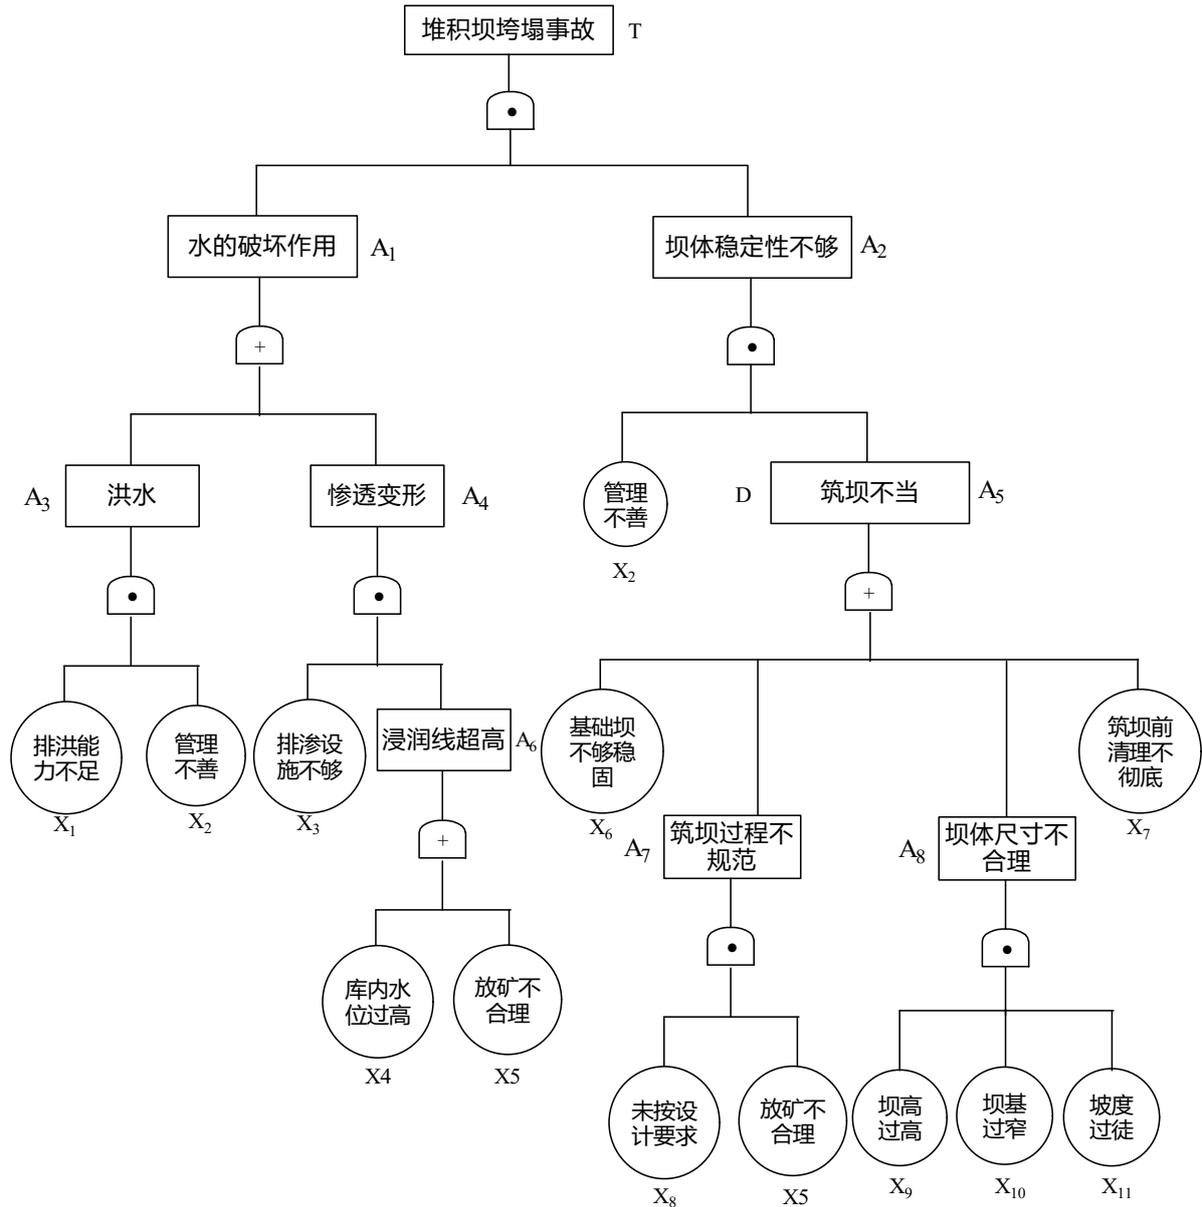
图 5-1 坝体垮塌事故树图

以坝体垮塌作为顶上事件，逐步展开，用推理法找出原因和影响，确定引起顶上事件必须的有效原因和中间事件，直至找出各基本事件。事故树图见图 5-1。

②其次影响很大的基本事件是 X₄，即管理不善。这一点必须引起高度重视，尾矿库事故很多都是由于管理不善所造成的。管理目的是使各项指标达到设计要求，还要通过管理发现设计中的不足，积极主动地及时给予弥补和完善，确保安全。这是所说管理，主要是如检测、观测、控制坝内水位，按规程要求正确放矿，经常检查、维护洪水系统，雨季防洪准备等。

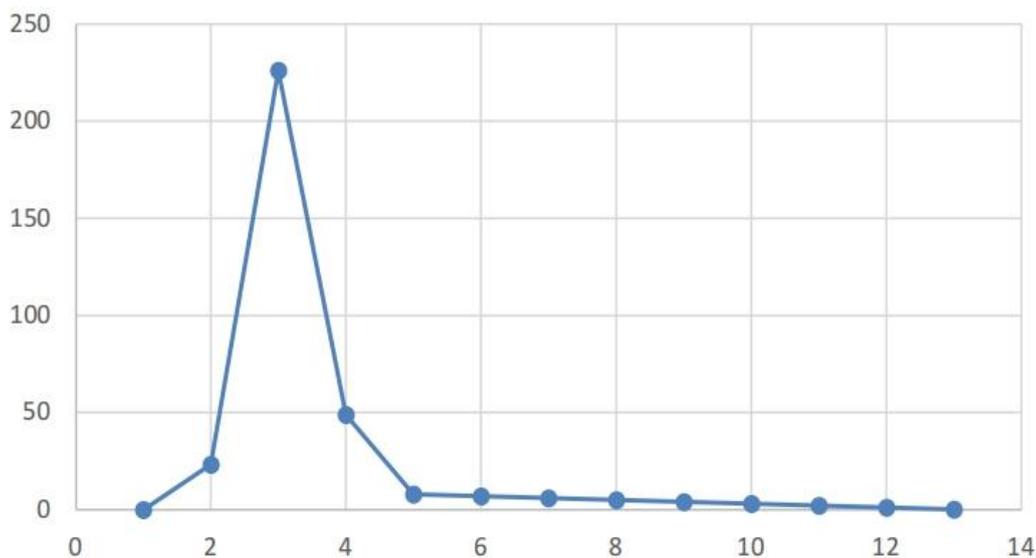
图 5-2 500a 一遇洪水过程线

据此求得 500a 一遇洪水情况下，杨家店尾矿库现状洪水过程线见表 5-11、图 5-2。

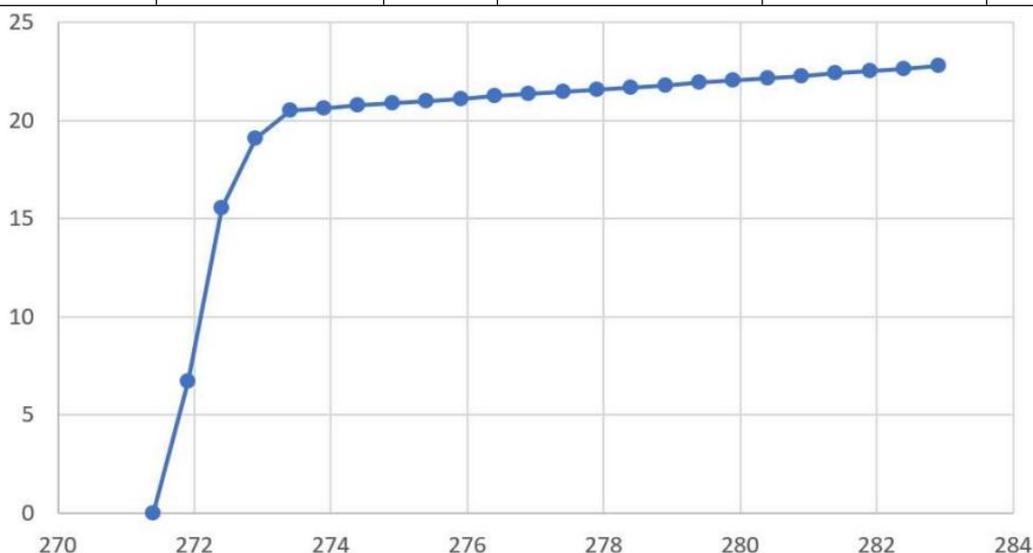
图 5-3 排洪构筑物泄流能力曲线

排水隧洞糙率取 0.02（全程衬砌），按 500a 一遇洪水设防，目前库内水位为+271.40m，与排水井正常进水口高程+271.4m 一致，因此按照 +271.4m 作为起调水位。根据上述公式，计算尾矿库泄流能力分别见表 5-12 和图 5-3。
